# 2020.04.28 陶瓷軸承虹吸測試

測試目的:應客戶要求驗證材料密度均質且穩定，加強後續供貨之信心。

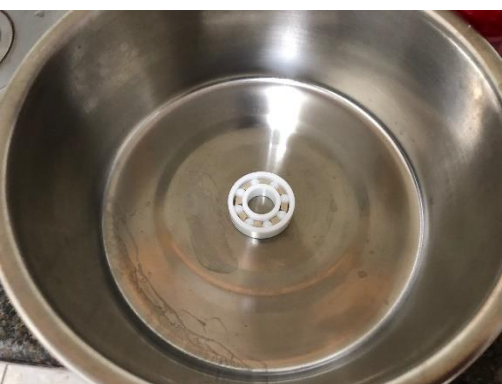
測試樣品為608陶瓷軸承

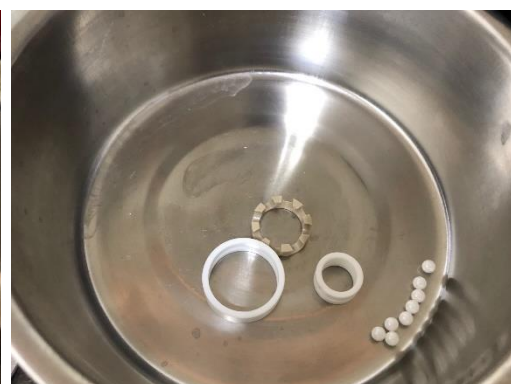
608陶瓷軸承拆解

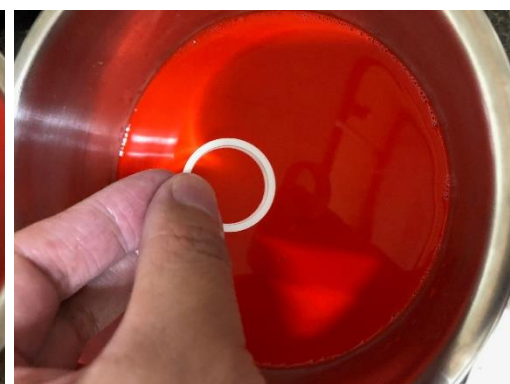
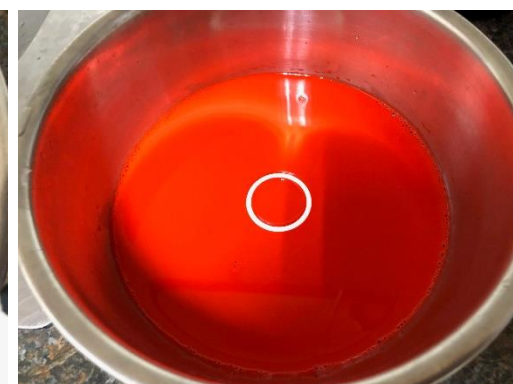
608陶瓷軸承外圈置入墨水

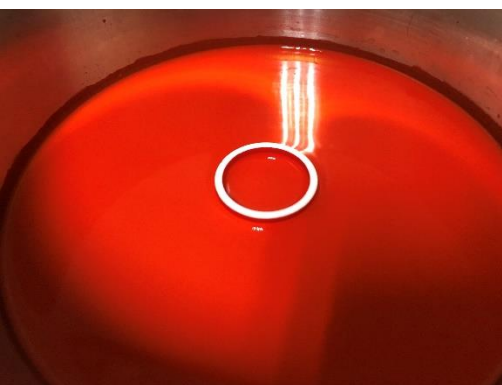
5/4墨水量蒸發減少

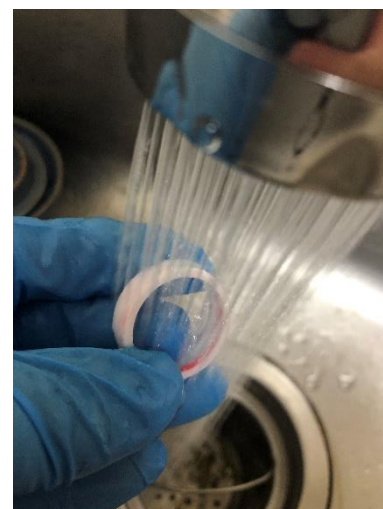
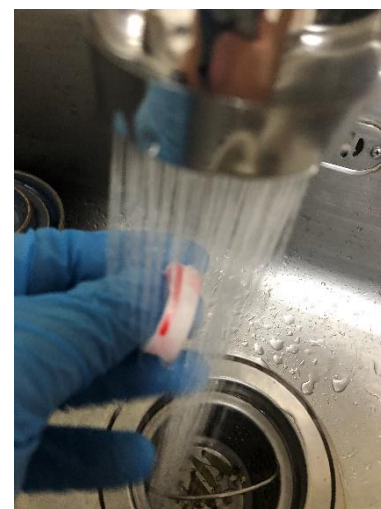
墨水輕易除去

測試結果:樣品表面完全沒有墨水滲入痕跡，顯示密度綿密均質無縫，符合材料出廠檢驗之合格密度標準，可使用無虞。

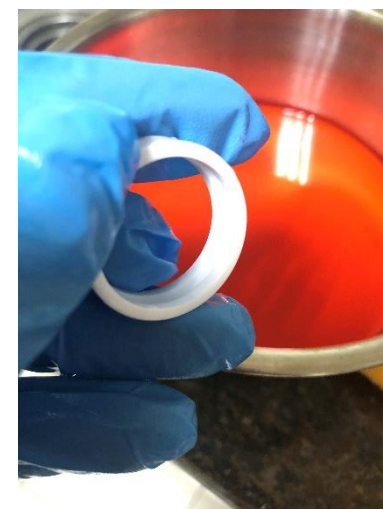
沖洗後恢復潔淨如新
